## Sui presidi antisismici storici negli organismi architettonici in muratura. Primi esiti di un'indagine sul patrimonio costruito aquilano

Gianfranco D'Alò

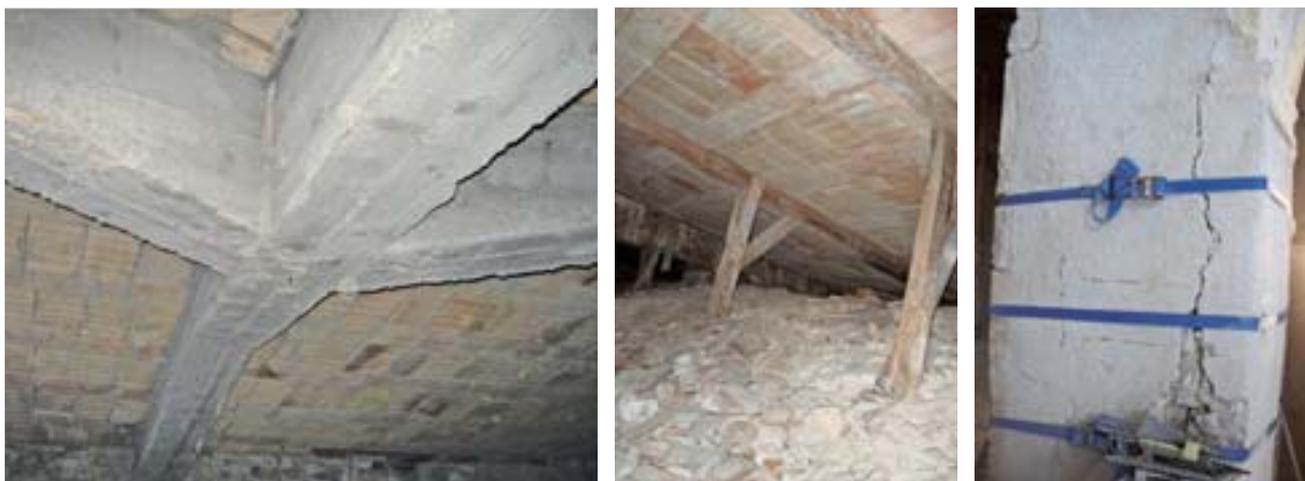
1/ Tione degli Abruzzi (AQ), frazione di S. Maria del Ponte, chiesa di S. Maria Assunta. Il sistema di copertura realizzato negli anni 1967-68.

2/ Tione degli Abruzzi (AQ), chiesa di S. Maria Assunta, il nuovo sistema di copertura con i puntelli di sostegno, rimasti in opera.

3/ Tione degli Abruzzi (AQ), chiesa di S. Maria Assunta, uno dei pilastri che rivela gli effetti gravissimi indotti dalla moderna copertura.

Nella chiesa di S. Maria Assunta a Tione degli Abruzzi (AQ), nella frazione di S. Maria del Ponte, i danni sono stati prodotti da un sistema di copertura realizzato con travatura in cemento armato e solai latero-cementizi negli anni 1967-68 sull'intero complesso, formato dalla chiesa vera e propria e dall'oratorio della cappella della Misericordia, aggiunto a destra tra il Settecento e l'Ottocento. Si intuiscono facilmente (fig. 1) le proporzioni del sistema e, conseguentemente, il suo peso considerevole e la sua rigidezza. Va a questo aggiunto che tale tipologia di copertura risultava addirittura puntellata alle volte sottostanti (fig. 2). Gli effetti prodotti da tanto peso, a seguito del sisma, sono, tra l'altro, deducibili dallo stato del pilastro (fig. 3) che risulta gravemente fessurato per l'eccessiva compressione subita e lo schiacciamento accusato. Sono vistose infatti le lesioni ad andamento sub-verticale, tipiche dello schiacciamento e del cedimento per compressione su gran parte dei pilastri della chiesa. Questo tipo di danno risulta essere il più preoccupante ed il più complesso da riparare, con conseguente aggravio dei costi, dovendosi, nell'ordine, puntellare le arcate che gravano su ogni singolo pilastro, smontare il paramento in pietra conca del piedritto, restaurarlo, consolidare il sacco in muratura ordinaria costituente l'anima del pilastro e, infine, rimontare il paramento precedentemente rimosso.

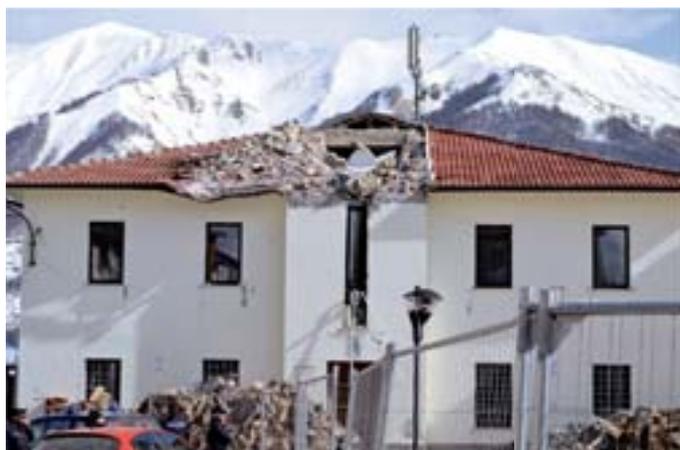
Nella sede comunale di Campotosto (AQ), a seguito delle numerose scosse avvenute il 18 gennaio 2017, la posticcia torretta dell'edificio, già probabilmente indebolita dagli eventi sismici che dal 2009 senza soluzione di continuità si sono succeduti nella zona, ha ceduto rovinosamente martellata dalla retrostante trave in cemento armato ancora visibile (fig. 4).

4/ La sede comunale di Campotosto (AQ), il crollo a seguito delle numerose scosse del 18 gennaio 2017.

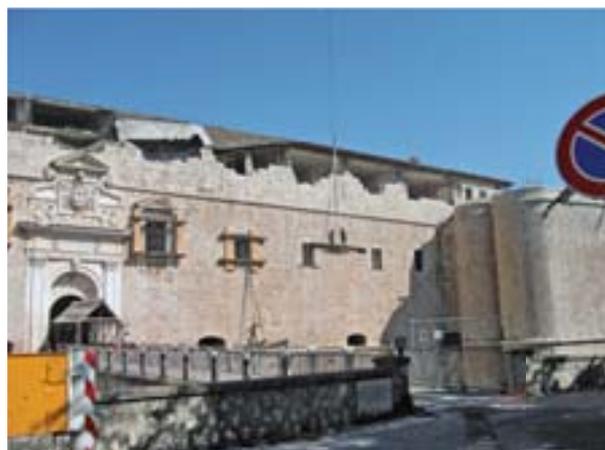
Ancor più evidente il meccanismo di danno dell'ala sud-orientale del castello cinquecentesco dell'Aquila (fig. 5). L'ultimo piano, che ospitava la galleria d'arte contemporanea, era stato fornito di coperture in cemento armato con relativo cordolo di coronamento e, parzialmente, di solai di identica fattura. L'accostamento di materiali da costruzione con caratteristiche tanto diverse tra loro sortisce, sempre, effetti non desiderati e inattesi. Infatti, la muratura, sottoposta agli scuotimenti sismici e martellata dalla retrostante struttura in cemento armato, non è più in grado di dissipare energia in un ambito accettabile di danneggiamento, ed è stata espulsa e proiettata all'esterno.

5/ L'Aquila, castello cinquecentesco. Il danno accusato dalla facciata esterna dell'ala sud-orientale a causa del martellamento subito dalla retrostante struttura in cemento armato.

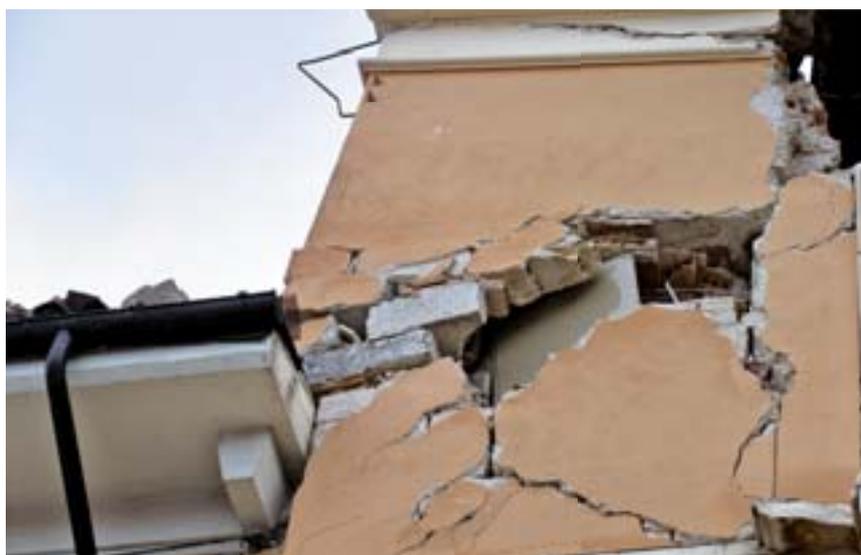
rigidi a murature tradizionali si è verificato nel centro storico dell'Aquila, in piazza San Pietro, una delle più importanti della città perché "capo di quarto". Risulta evidente (fig. 6) come l'edificio in cemento armato sia stato semplicemente accostato a quello in muratura, peraltro rimaneggiato e sopraelevato. L'assenza di qualsiasi giunto strutturale tra le due costruzioni ha determinato il martellamento del fabbricato in cemento su quello in muratura. Nel palazzo Porcinari, ancora nella stessa piazza, si riscontra (fig. 7) il danno provocato ad un'angolata ed alle facciate ad essa contigue dal cordolo inserito in copertura. La facciata posta a destra nell'immagine risulta anche ruotata rispetto al suo originario piano, con un evidente principio di ribaltamento. Analoghe pericolose dinamiche sono osservabili nell'edificio situato tra le vie Angioina, Antonelli, del Falco e Amiternini ancora nel centro storico dell'Aquila (fig. 8). In questo caso, è documentata la traslazione e la contestuale rotazione del sistema di copertura irrigidito da un cordolo - rispetto ai sottostanti setti murari. L'edificio in muratura, evidentemente ben costruito e almeno parzialmente incatenato, ha sufficientemente resistito alle sollecitazioni di origine sismica, favorendo l'innescò degli spostamenti di cui si è detto. Anche nella medievale chiesa di San Domenico (fig. 9), sulla facciata orientale del transetto, risulta evidenterissimo come il cordolo in cemento armato del sistema di copertura abbia martellato la muratura determinando il forte danneggiamento.

6/ L'Aquila, edificio in piazza San Pietro: effetti prodotti dal martellamento dell'edificio in cemento armato, di più recente costruzione.

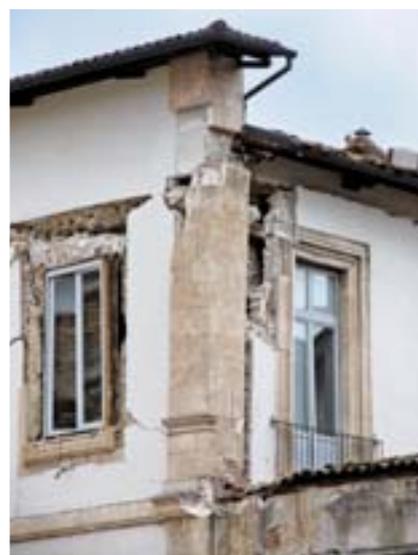
7/ L'Aquila, palazzo Porcinari in piazza San Pietro. Il cordolo in cemento ha disgregato la muratura e spinto fuori dai piani originari le facciate, portandole al limite immediatamente precedente il crollo.

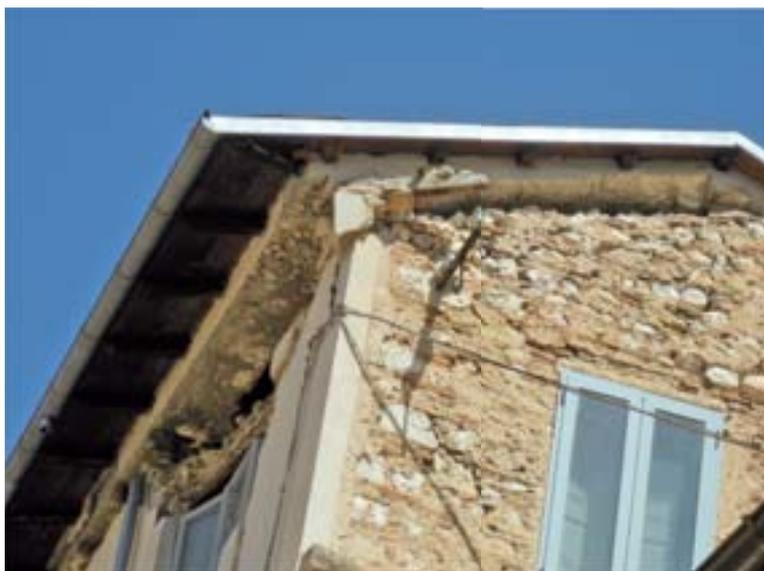
8/ L'Aquila, edificio tra via Angioina, via Antonelli, via del Falco e via Amiternini, traslazione e rotazione del sistema di copertura.

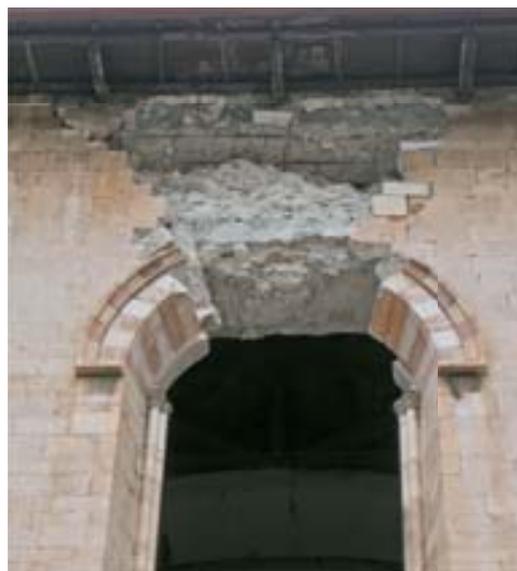
9/ L'Aquila, facciata orientale del transetto di San Domenico, effetti del cordolo in cemento armato sulla muratura.

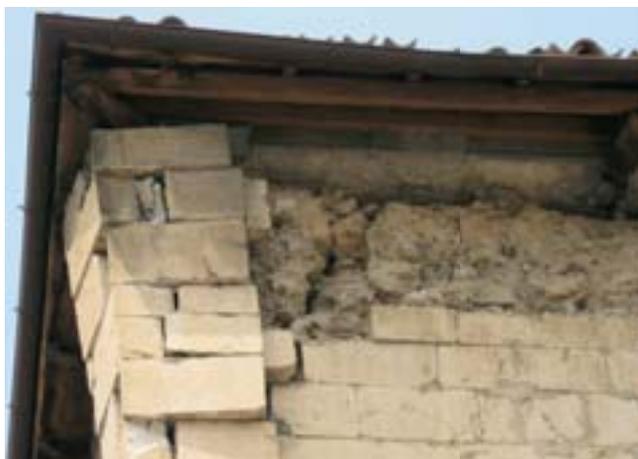
Analogamente la situazione nella duecentesca chiesa di S. Maria di Roio (fig. 10), dove il martellamento del sistema di copertura ha provocato crolli e deformazioni nelle murature portanti. Nell'edificio posto tra via Roma, via Cop-

10/ L'Aquila, angolata nord-orientale della facciata della chiesa di S. Maria di Roio.

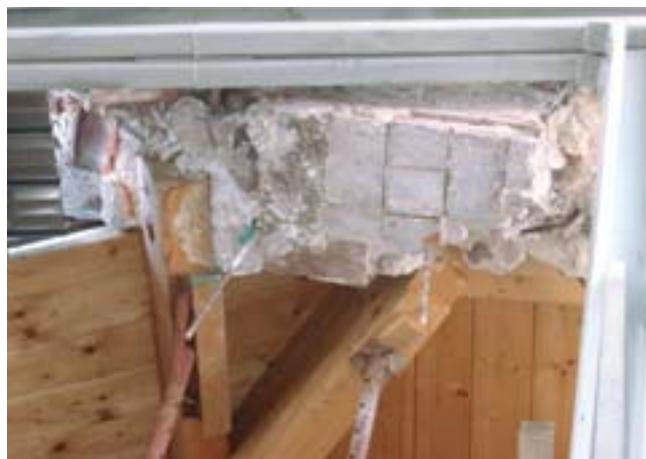
11/ L'Aquila, edificio del centro storico, danni provocati dalla sovrapposizione del cordolo in cemento armato alla muratura sottostante.

pito, via Pretatti e viale Duca degli Abruzzi del centro storico dell'Aquila (fig. 11), è evidente come la sovrapposizione del cordolo in cemento armato, seppur "chiodato" con barre d'acciaio, alla muratura rigenerata con iniezioni di malta – sono ancora visibili i "tubuli" in gomma verde – abbia determinato, sotto l'effetto degli scuotimenti sismici, un vero e proprio sgretolamento della struttura sottostante. In questo stesso edificio, oggetto di un diffuso intervento riconducibile alle stesse errate modalità di intervento finora illustrate, sono stati ampiamente documentati gli indesiderati effetti prodotti dalla commistione di materiali di varia natura e resistenza. V'è da aggiungere che in questo caso si sia dovuto constatare anche un vistoso sovradimensionamento degli elementi in cemento armato.

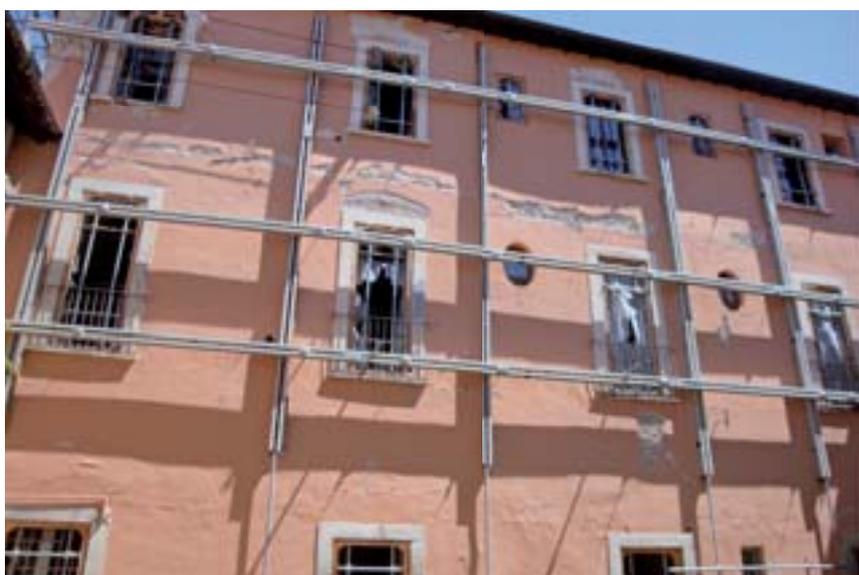
19/ L'Aquila, complesso di S. Caterina da Siena. Questo prospetto, al contrario dei precedenti, non presenta sotto gronda i paletti. È evidente il maggior danno subito da queste murature rispetto a quelle illustrate in precedenza.

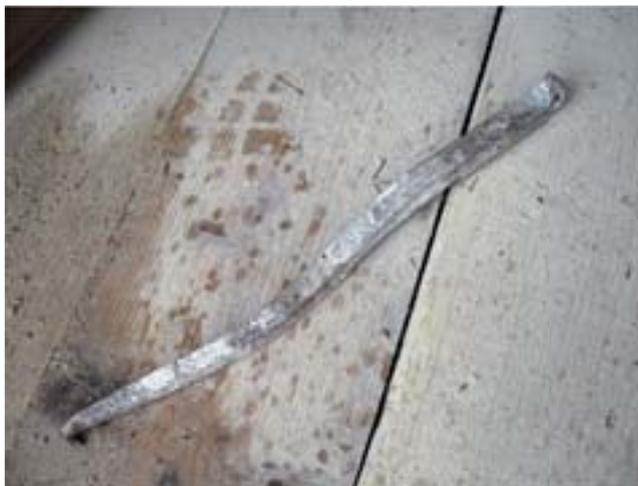
22/ Caporciano (AQ), chiesa di S. Benedetto Abate, un chiodo fortemente deformato recuperato dopo i lavori seguiti al sisma.

Una capriata, fornita dei *cuscinetti*, è stata smontata dalla chiesa di San Benedetto Abate di Caporciano, in provincia dell'Aquila, durante i lavori di riparazione che la interessarono nel corso del 2014-15. Essa si presentava irrimediabilmente degradata sia dagli effetti prodotti dalle acque meteoriche che l'avevano aggredita per anni e da tutti gli altri agenti esogeni - segnatamente, il gelo - presenti in zona, sia per via del dissesto del manto di copertura dovuto al sisma, manto non riparato o sostituito in tempi utili. In uno dei chiodi, estratto dal legname (fig. 22), si notano facilmente le deformazioni da esso subite e si immagina facilmente quanta energia sia stata necessaria per produrre tale deformazione e quanta, di conseguenza, ne sia stata risparmiata alla struttura portante in muratura.

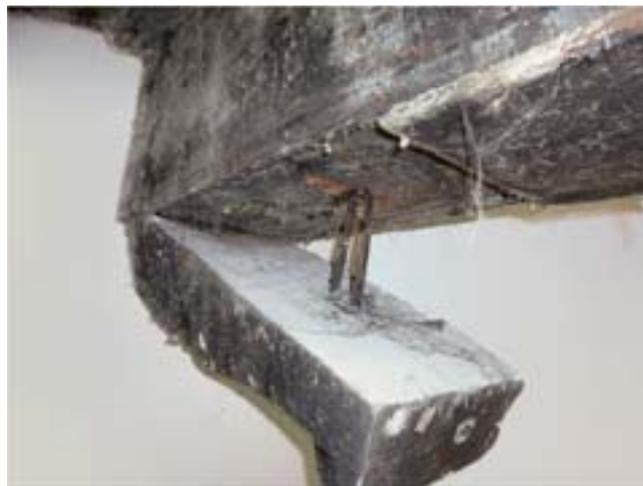
23/ L'Aquila, centro storico, edificio tra via Roma, via Pretatti e via dello Statuario, appoggio ligneo (cuscinetto o slitta) danneggiato dal sisma del 2009. L'elemento è parte di un notevole solaio ligneo a cassettoni posto al piano terra del pregevole edificio.

Identica riflessione suscita l'osservazione del *cuscinetto* riportato alla fig. 23. Ci troviamo al pian terreno di una delle rarissime case a torre aquilane di origine due-trecentesca<sup>7</sup>, arrivate fino ai nostri giorni e sottoposta alle disposizioni di tutela fin dal lontano 1924. Si trova, anch'essa, nel centro storico dell'Aquila, tra via Roma, viale Duca degli Abruzzi, via dello Statuario e via Pretatti. In questo caso, gli scuotimenti tellurici devono aver prodotto lo sfilamento dei due chiodi che collegavano il cuscinetto all'elemento portante orizzontale, qui semplicemente una trave, verosimilmente a causa del sollevamento della stessa trave. Il successivo movimento di ritorno, che avrebbe dovuto riportare il sistema alla configurazione iniziale, deve essere stato ostacolato dai chiodi, impossibilitati a riguadagnare le sedi originarie. Nei movimenti provocati dall'azione sismica, in luogo dei fori d'alloggiamento ove rientrare, i chiodi devono aver intercettato la superficie intradossale della trave, non riuscendo così a rientrare nelle loro sedi. Il non ottimale stato di conservazione, constatato durante i lavori di restauro che ancora sono in corso di esecuzione, ha, in tale circostanza, determinato non la deformazione dei chiodi, come osservato in precedenza nel caso della chiesa di San Benedetto di Caporciano, ma la vistosa deformazione del cuscinetto: questa, tuttavia, ha salvaguardato la trave portante il solaio nonché la muratura portante da danneggiamenti e preservato così l'intera struttura dal rischio di crolli rovinosi.

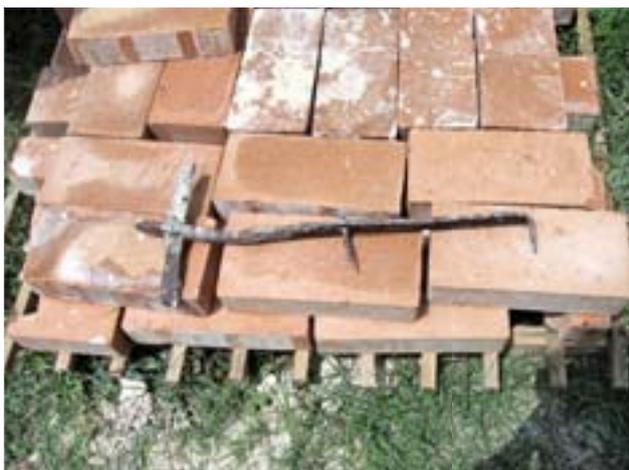
26/ Tione degli Abruzzi (AQ), chiesa di S. Maria Assunta, la terminazione metallica di una catena lignea recuperata durante i lavori di restauro.

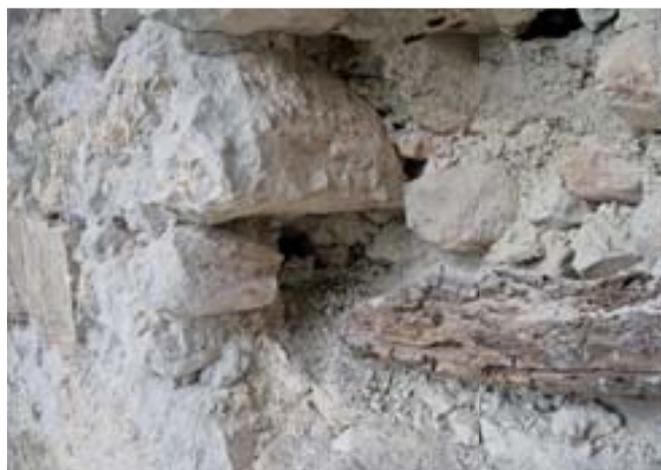
27/ Tione degli Abruzzi (AQ), chiesa di S. Maria Assunta, una catena lignea in cui è evidente l'avanzato stato di degrado che ha determinato lo sfilamento della terminazione metallica.

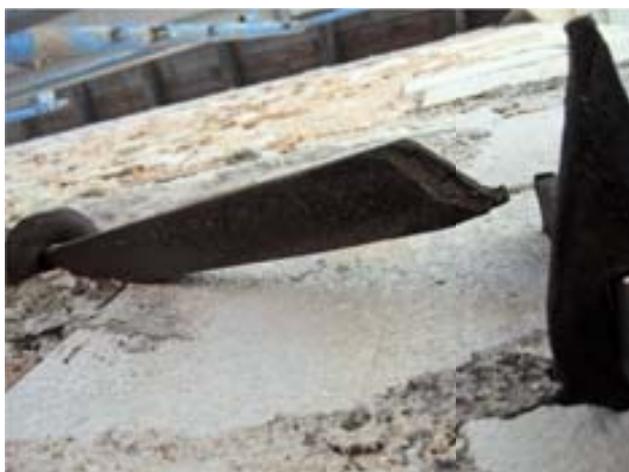
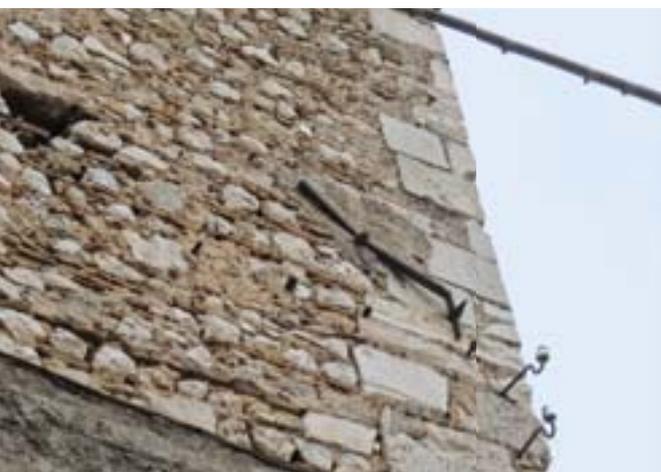
Nell'edificio (fig. 28 a e b) coesistono due distinti sistemi di incatenamento non coevi, ognuno dei quali ha caratteri propri, e che presentano all'esterno due diversi tipi di paletti: quelli flessi e dalle dimensioni maggiori sono stati inseriti dopo il sisma del 1915, poiché si distinguono anche le riprese di cemento. Appartengono a tiranti metallici che corrono a ridosso dei setti perpendicolari al prospetto qui riprodotto. Tali componenti, come si vede, presentano un alto grado di deformabilità e duttilità, giacché, come già evidenziato, a seguito dell'azione sismica si presentano flessi, deformati, ma si badi, non spezzati ed ancora in grado di sostenere ulteriori cicli di sollecitazioni. I paletti minori, con l'asola della catena lanceolata, appartengono, invece, all'incatenamento realizzato nella ricostruzione seguita al terremoto del 1703. I tiranti costituenti tale sistema di incatenamento corrono all'interno dei setti murari e, quindi, furono realizzati contemporaneamente a questi ultimi. Probabilmente, rilevato il bassissimo lavoro svolto da questi bolzoni, che non sono deformati e che non hanno lasciato tracce della loro azione sulle murature, appare ragionevole ipotizzare l'esistenza di una catena lignea e non metallica collegata a quei paletti e il manifestarsi di comportamenti derivanti dal grande limite dimostrato e insito nell'uso di legname con funzione di tirante.

28 a e b/ L'Aquila, centro storico, chiesa di San Paolo di Barete: si distinguono i due diversi presidi di incatenamento non coevi tra loro.

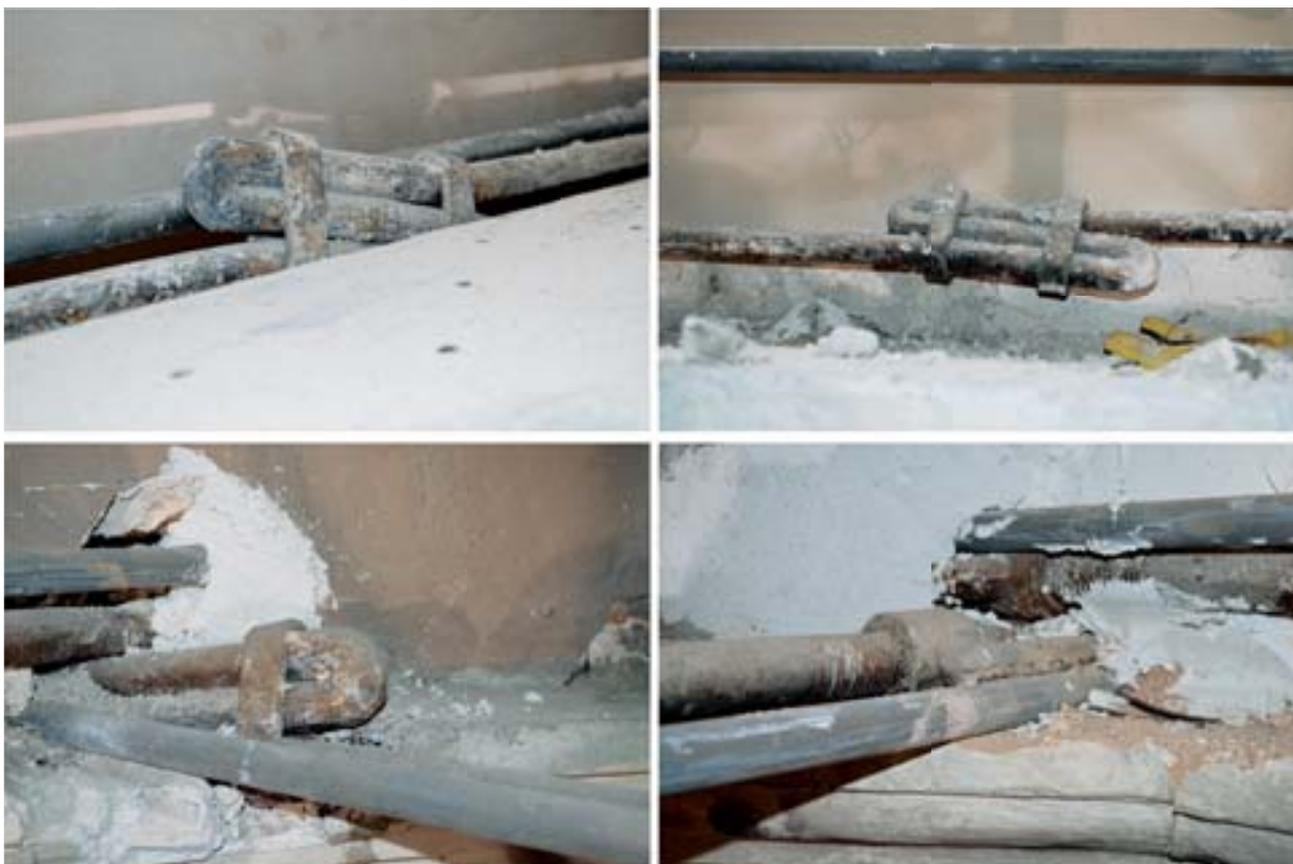
Oltre la precauzione sopra illustrata, alcuni di tali presidi di incatenamento sono dotati di un altro interessante accorgimento tecnico osservato in costruzioni in muratura che hanno superato gli eventi sismici aquilani facendo registrare un bassissimo livello di danneggiamento. Si tratta ancora di un semplice meccanismo di dissipazione di energia che consente, superata la soglia di concentrazione di sollecitazioni sopportabili dal sistema costruttivo senza danni, di far guadagnare in modo progressivo e controllato ulteriore lunghezza alla catena, elemento al quale, tra gli altri, è affidato il compito di conferire resistenza a trazione al setto murario e di favorire il comportamento scatolare dell'intero organismo. La documentazione fotografica raccolta ancora nella collegiata di San Paolo (fig. 29), ne illustra il funzionamento, fugando eventuali dubbi residui. Ci riferiamo infatti all'ipotesi secondo cui i ripiegamenti della catena vadano considerati rimedi di cantiere ad errori fatti nel dimensionamento: ma la presenza di canotti di tensionamento filettati (canaule) su di esse, nell'immagine in basso a destra (fig. 29), offre chiare indicazioni in merito.

29/ L'Aquila, chiesa di San Paolo di Barete. In alto, due immagini di allungamento della catena ("molla" in gergo locale). Il nodo è costituito da una doppia piega della catena metallica legata da due fasce anch'esse in ferro. In basso a sinistra, uno dei presidi di estensione della catena attivato dal sisma; in basso a destra, i canotti filettati di tensionamento delle stesse catene, distinguibili chiaramente dalle nuove per la diffusa presenza di ossido.
