Il restauro dell'antico teatro di Delfi: approccio metodologico e tecniche di conservazione

The conservation of the ancient theatre in Delphi: Methodological and technical approach

Eleni Anna Chlepa

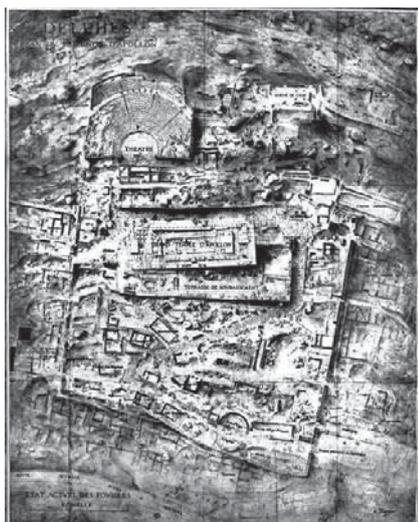
1/ Pianta del temenos di Apollo al 1901 (da A. Tournaire, *Fouilles de Delphes II*, 1975, Atlas, pl. F).

Situato nell'angolo nord-ovest del santuario di Apollo, il teatro è oggi il monumento più suggestivo del sito archeologico di Delfi. L'edificio fu eretto accanto ad un avvallamento soggetto alle cadute di pietre e al flusso delle acque. La stessa terrazza del tempio di Apollo, eretta sul limite sud di questo avvallamento, chiude artificialmente la via d'uscita del flusso delle acque che scendono dalla fontana Kerna, e ancora prima dalla fontana monumentale Kassotis, nella direzione nord-sud (fig. 1).

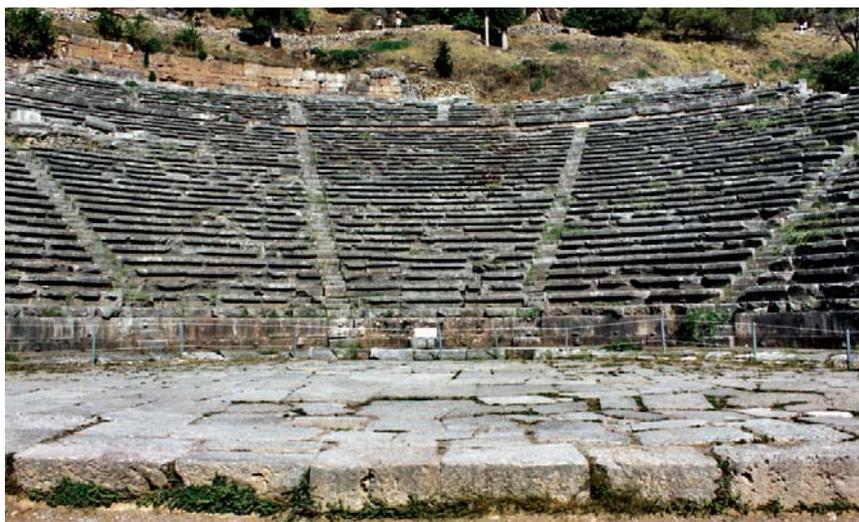
2/ Aspetto del teatro verso nord (2011).

Il teatro fu costruito in pietra calcarea locale del Parnaso¹ (fig. 2). Come documentano fonti epigrafiche, la sua edificazione avvenne prima del 160 a.C., quando il re Eumene II di Pergamo ne finanziò il rinnovamento². L'orchestra e l'apparato scenico furono trasformati nel I sec. d.C., probabilmente per festeggiare l'arrivo dell'imperatore Nerone nell'anno 67 d.C.³. A questa fase dovrebbe appartenere il fregio con le fatiche di Ercole che faceva parte della decorazione del *pulpitum*⁴ (fig. 3).

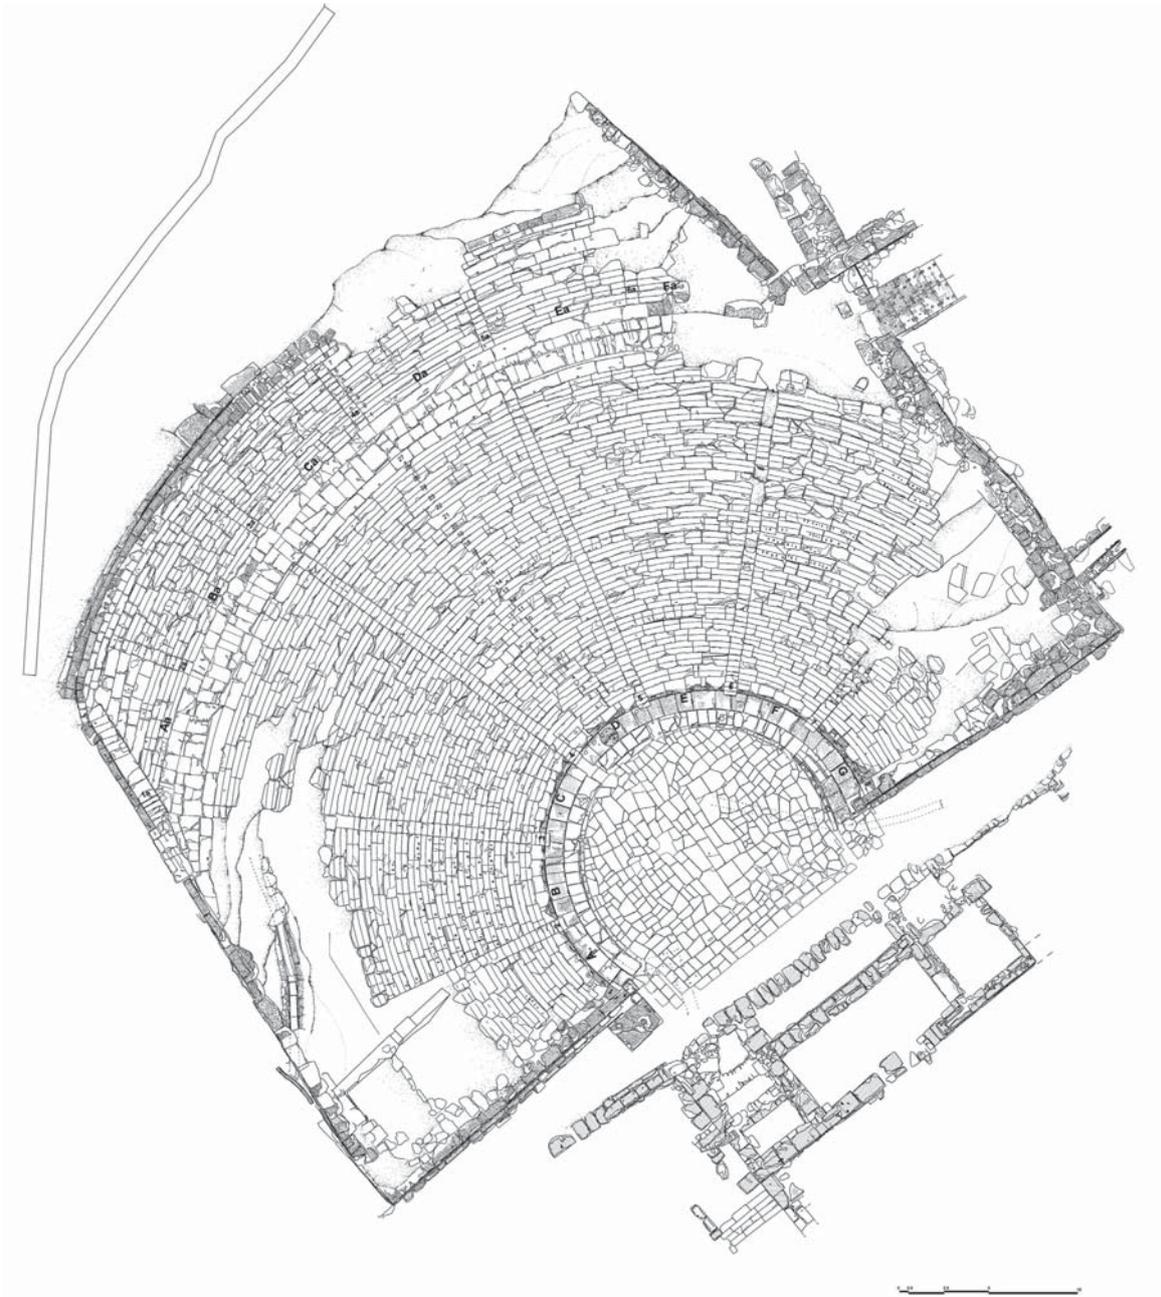
4/ Pianta dello stato attuale del teatro (E.A. Chlepa, 2011).

La cavea poggia sulla roccia nella sua parte occidentale e sul terrapieno nella parte orientale. È suddivisa orizzontalmente in due ordini da un larga

corsia curvilinea (2,50 m), il *diazoma*, a livello con il terreno naturale. Il *kouilon* (*maenianum*) inferiore ha ventisette gradini sopra un palco (*podium*) alto 1,036 m., ed è suddiviso in sette cunei da otto scale. Quello superiore, l'*epitheatron*, ha otto gradini, ed è suddiviso in sei cunei sopraelevati da un palco alto 1,27 m. La cavea presenta oggi delle parti degradate sia nelle sue estremità est-ovest – adiacenti ai muri di sostegno (*analemmata*) dei corridoi di accesso all'orchestra (*parodoi*) – sia nell'*epitheatron* (fig. 4). I sedili del teatro sono stati lavorati ciascuno in un solo blocco di pietra calcarea ed appoggiano sulla roccia naturale o su supporto lapideo. Sono stati individuati quattro tipi di sedili: quelli della prima fila, della fila del *diazoma*, dell'ultima fila dell'*epitheatron*, e i sedili delle parti restanti (fig. 5). L'indagine dettagliata dei tipi di sedili e la restituzione del tracciato geometrico originario della cavea e dell'edificio scenico hanno evidenziato differenze nella costruzione del teatro ed hanno suggerito la presenza di diverse fasi costruttive⁵ (fig. 6).

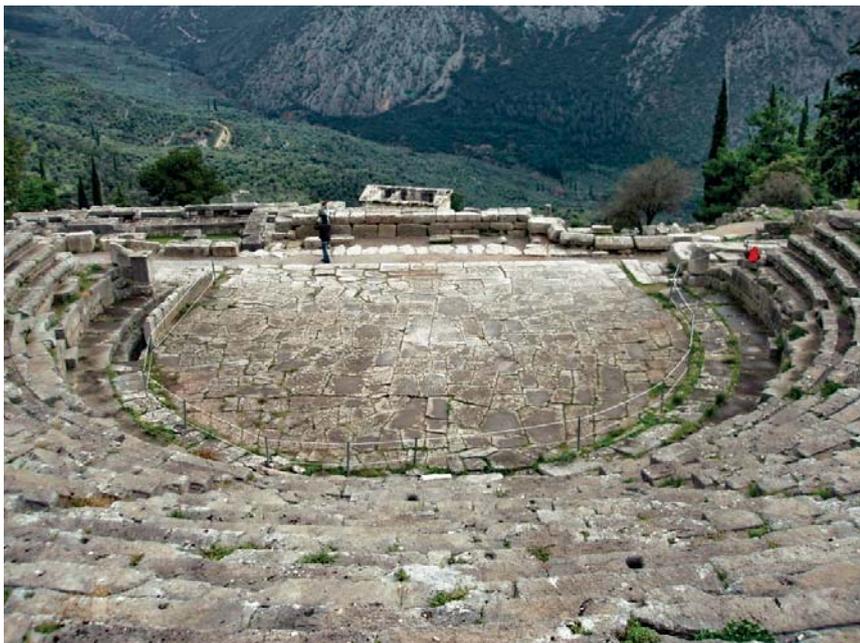
7/ L'orchestra verso sud (2011).

L'orchestra, di diametro pari a 18,24 m., ha forma di ferro di cavallo ed è circondata da un corridoio largo 2,20 m. e da una canaletta ipogea in opera quadrata⁶, che continua con un tratto rettilineo, uscente dall'estremità ovest del teatro. La canaletta in origine era aperta ed era coperta con lastre soltanto davanti alle scale: oggi appare occultata dagli ortostati di un parapetto, o *balteus*, costruito in epoca romana⁷ (fig. 7), i quali si sono ribaltati a seguito di un crollo, dovuto verosimilmente a un terre-

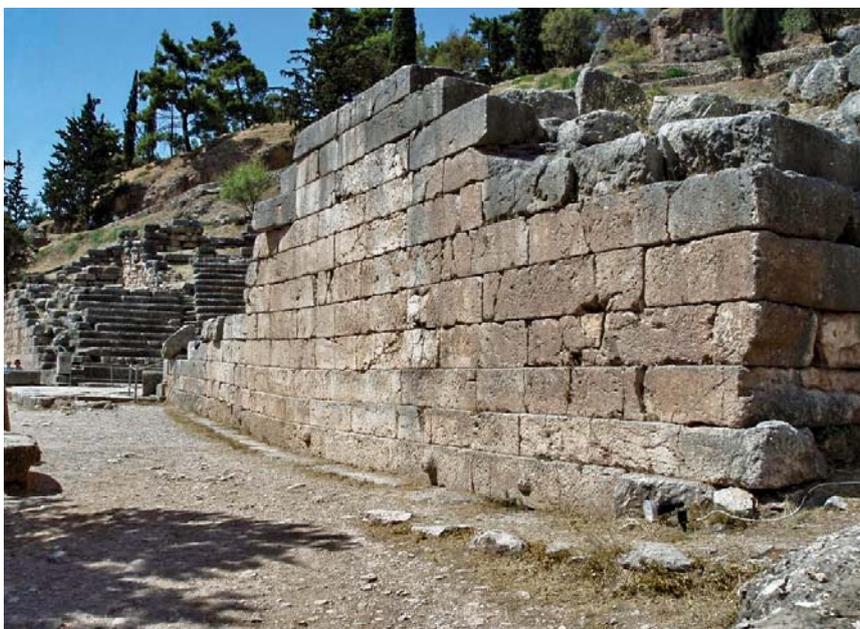
8/ L'analemma est (2011).

muri siano stati costruiti in due tempi diversi o da due maestranze diverse¹¹. La tecnica costruttiva degli *analemmata* è l'opera quadrata irregolare, con corrispondenza dei giunti. Le *parodoi* sono composte da due pareti, con una larghezza massima di 1,75 m. e minima di 0,55 m. (fig. 8). Oggi i due muri hanno perso la loro altezza originale, poiché sono stati spogliati progressivamente dopo l'abbandono del teatro. Lo smontaggio dei muri delle *parodoi*, dei gradini e dei sedili adiacenti hanno certamente concorso all'aspetto di rovina che oggi contraddistingue il teatro in tutta la sua parte sud (fig. 9). L'altezza dei muri non arriva al livello dei cunei vicini (fig. 10), e questo ha accelerato la corrosione e disgregazione del materiale: i giunti sono arretrati e i blocchi fratturati in più punti, comunque già evidenti all'epoca dello scavo (fig. 11). Nell'angolo nord-est è anche presente un cedimento locale della fondazione. Nella parte alta dell'*analemma* si rileva un fenomeno di traslazione dei blocchi e deformazione dovuto al cedimento ed alla spinta orizzontale esercitata dal materiale terroso della cavea. Nelle superfici dei blocchi, il degrado fisico si manifesta con fenomeni diffusi di fratturazione del materiale.

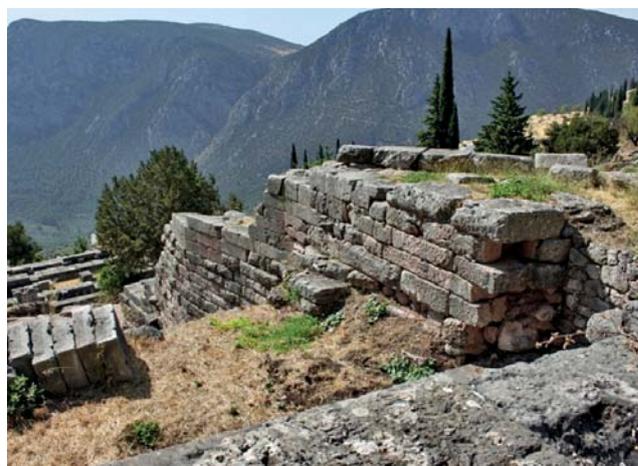
12/ *Muro di sostegno est. Aspetto esterno verso sud dal livello del diazoma (2011).*

I muri di sostegno laterali (est 37 m., ovest 34 m.) si conservano per tutta la loro lunghezza e quasi per metà della loro altezza originaria. Sono costituiti da due pareti di blocchi ortogonali e blocchi rientranti. Il sistema costruttivo è quello dell'opera quadrata irregolare (fig. 12).

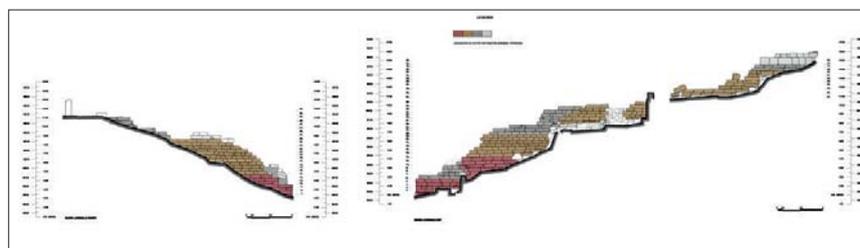
13/ *Muri laterali, successione dei cantieri con tessitura omogenea e riparazioni (E.A. Chlepa, 2011).*

Il rilievo dettagliato dei muri di sostegno laterali, e l'indagine sul posto, hanno messo in evidenza la differenziazione di orientamento dei muri, pochi metri dopo l'analemma delle *parodoi*, le alterazioni del loro disegno, le differenti dimensioni dei blocchi e dei filari e le differenze nella lavorazione delle superfici. Tutto questo indica almeno tre fasi costruttive successive: di queste, l'ultima, probabilmente coincidente con un'ampia riparazione, è legata ai danni di un terremoto o alla caduta delle rocce e delle pietre (fig. 13).

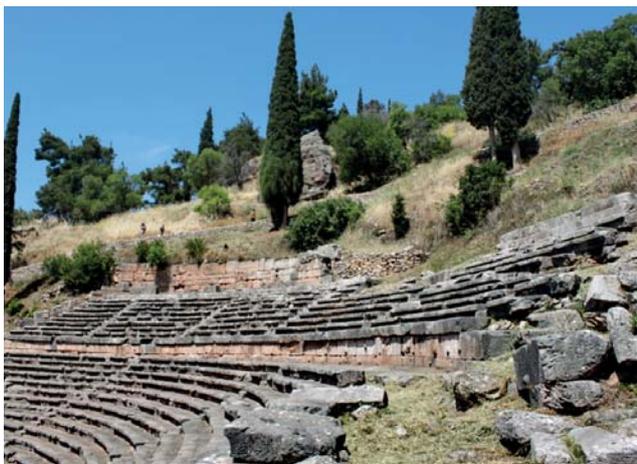
14/ Muro curvilineo nord, dietro l'epitheatron (2011).

Il muro curvilineo di sostegno nel limite nord del teatro, oggi ridotto a metà della sua lunghezza originale, segue il tracciato curvilineo dei sedili e fu costruito con elementi di spoglio costituiti da grandi lastre provenienti da altri muri di sostegno già crollati. È inoltre fornito di una canaletta aperta sotto la sua parete interna. (fig. 14).

Il muro curvilineo di sostegno a nord sarà completato con l'inserimento di una parte nuova, opportunamente differenziata da quella antica (fig. 26). Dietro il muro, si creerà un canale di evacuazione delle acque piovane esterno della cavea. Saranno infine rimontati gli ortostati del *balteus* nell'orchestra, appartenenti all'ultima fase costruttiva del teatro (fig. 27, fig. 28).

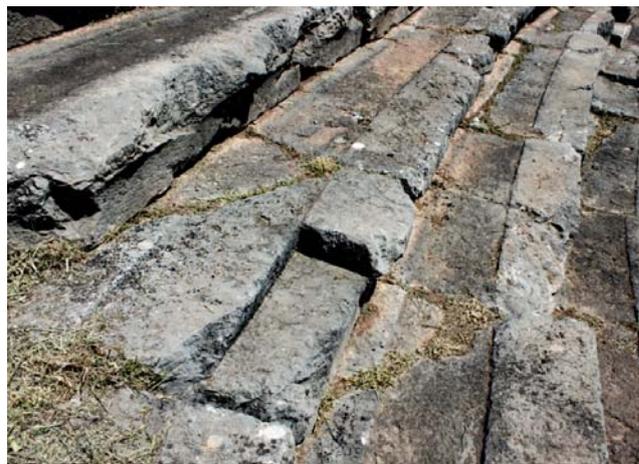
15/ Rilavorazione dei gradini (2011).

collocati in posizione diversa da quella originaria; altri sono stati rilavorati e reimpiegati, ad esempio come sostegno per epigrafi e dediche (fig. 15).

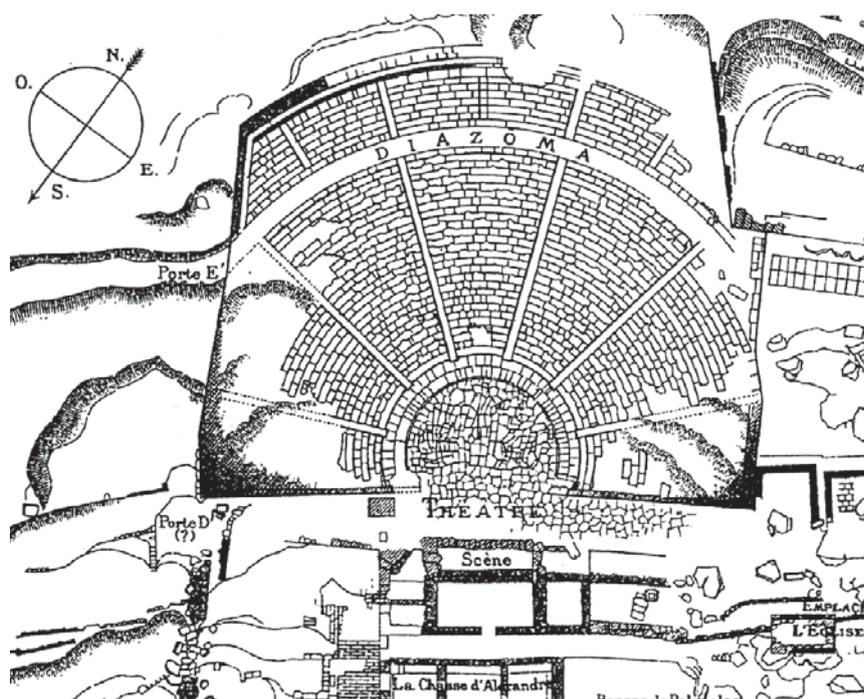
17/ *Pianta del teatro al 1897 (estratto, da A. Tournaire, Fouilles de Delphes II, 1975, Atlas, pl. E).*

Durante lo scavo del teatro, ma anche durante le esplorazioni successive, negli anni Cinquanta, ci sono stati cambiamenti, rimaneggiamenti e nuove sistemazioni in diverse parti della cavea e dell'orchestra. Mettendo a confronto i rilievi successivi del teatro, eseguiti da A. Tournaire (1897, 1901), architetto dello scavo, e l'elaborato eseguito dalla École française alla fine degli anni Sessanta¹⁷, esaminando fotografie d'archivio, indagini e rapporti degli scavi¹⁸, sono state individuate molte modifiche, avvenute nel teatro di Delfi durante la sua esplorazione nel XIX e nel XX secolo (fig. 17). Tra le più importanti si ricordano:

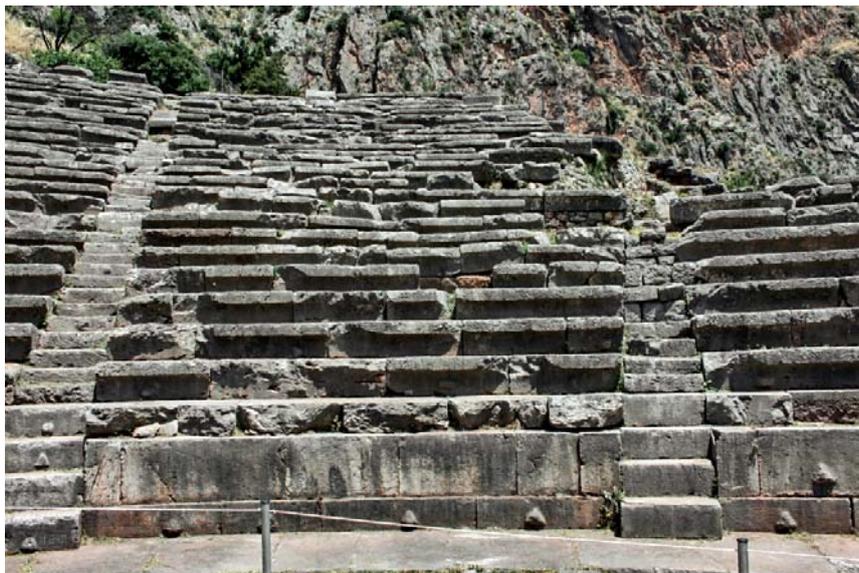
18/ *Deformazione geometrica dei cunei orientali (2011).*

Il progetto ha dovuto affrontare sfide impegnative legate al carente stato di conservazione del teatro. Questo si manifesta soprattutto nella deformazione dei due cunei orientali e di altri settori sostenuti parzialmente da muretti di pietrame, dovuta alla traslazione in avanti dei sedili o di parti intere del monumento. Si evidenzia anche nella grande differenza di livello tra i muri di sostegno delle *parodoi* ed i cunei estremi adiacenti. Si tratta dei cunei estremi della cavea, che sono profondamente sconnessi e rovinati dalla caduta dei blocchi e, soprattutto, dallo spoglio dei blocchi e delle gradinate.

Nella cavea, molti sedili e gradinate che erano collocati originariamente sul sostrato terroso di questa, avevano subito pericolose traslazioni, rotazioni e conseguenti rotture, lesioni e fessurazioni (fig. 18, 19, 20). Essi saranno smontati, consolidati e ricollocati nella posizione originaria, dopo il risanamento della muratura su cui appoggiano (fig. 21). Nel restauro strutturale dei sedili e dei blocchi si prevedono armature in titanio, diseguate appositamente caso per caso, e malte a base di cemento bianco (Portland) e a basso contenuto di solfati, che vengono usati per la restituzione della monoliticità dei partiti architettonici, smontati e ricollocati.

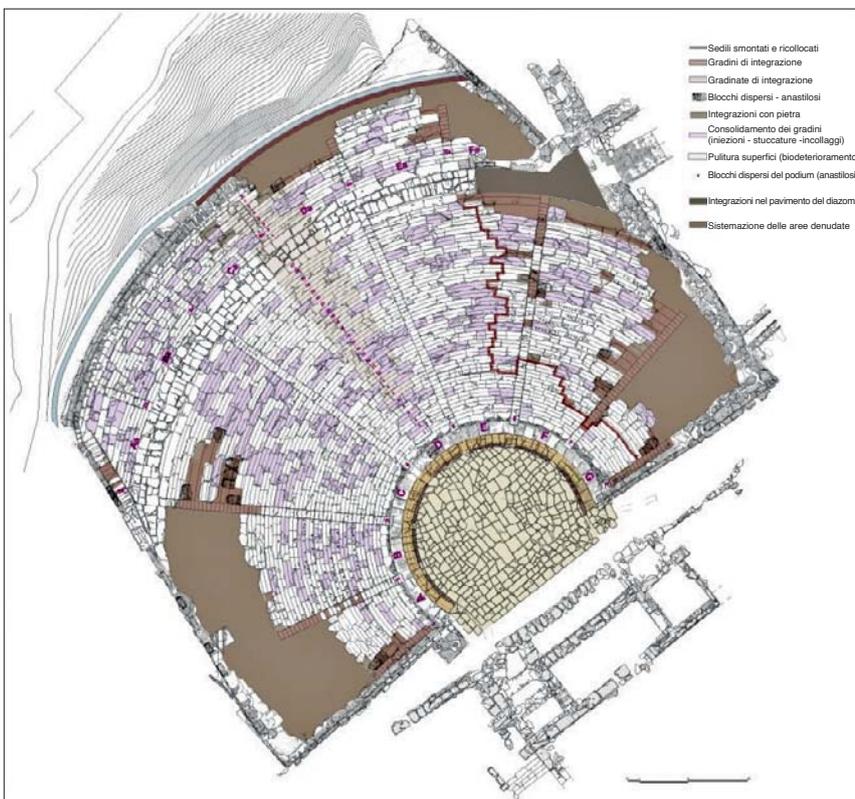
21/ Localizzazione degli interventi di restauro, pianta con indicazione degli interventi di: smontaggio, consolidamento, ricollocazione, risanamento dell'appoggio, restauro strutturale con armature in titanio e malta di cemento bianco (elaborazione dell'A. 2011).

I lavori previsti consistono in interventi di restauro strutturale degli elementi architettonici e delle zone più ampie del monumento e nella conservazione delle superfici in pietra.

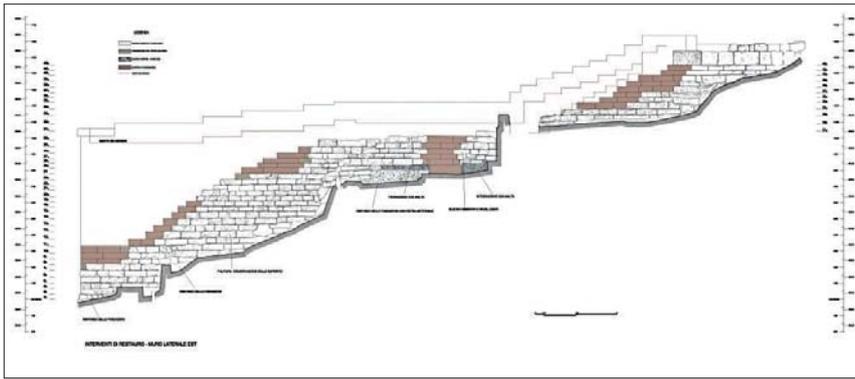
25/ Localizzazione degli interventi nel muro laterale est (E.A. Chlepa 2012).

Il completamento ed il restauro dei muri laterali di sostegno e degli *analemmata* fino al livello dell'altezza dei cunei adiacenti mirano a controllare la spinta della cavea verso i muri di sostegno e ad impedire lo spostamento dei cunei orientali verso sud. Nelle *parodoi* si restaura parzialmente la parte rovinata anche con l'immissione di blocchi nuovi. Così si restituisce l'entità morfologica della cavea e si contiene il terrapieno nelle parti scoperte del *koilon* (fig. 23, 24). Nei muri di sostegno si effettueranno inoltre lo smontaggio e il successivo rimontaggio dei blocchi slittati, e lavori di consolidamento e conservazione (fig. 25).
