## Sui presidi antisismici storici negli organismi architettonici in muratura. Primi esiti di un'indagine sul patrimonio costruito aquilano

Gianfranco D'Alò

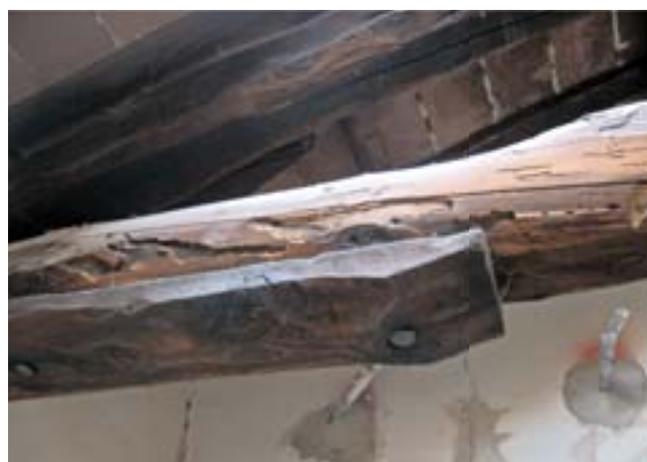
Di grande interesse, ad esempio, è il sistema di copertura ancora rilevabile su non pochi manufatti storici aquilani, ma non solo, come mostra il caso di Santa Croce a Firenze (fig. 12). Si tratta di capriate montate non direttamente sulle murature ma su supporti, su *cuscinetti* lignei che presentano la caratteristica, facilmente intuibile, di contribuire a contrastare le sollecitazioni a taglio che le travi di solai lignei o le capriate devono sopportare, offrendo considerevoli aumenti della sezione resistente proprio lì dove lo sforzo di taglio assume i valori massimi, ovvero, in prossimità degli appoggi (figg. 13-16). Ma l'esperienza sul campo ha mostrato che tali cuscinetti hanno anche la funzione di dissipatori di energia. Prima di descrivere in maniera più dettagliata il funzionamento e, quindi, la capacità di dissipazione di energia del modello strutturale in argomento, è bene analizzare lo stato delle murature che sono fornite di tale sistema per confrontarlo con quelle che ne sono sprovviste, al fine di dedurre l'efficienza del sistema attraverso l'osservazione ed il confronto dei danni.

12/ Firenze, sistema di copertura della navata nella chiesa di S. Croce. Sono visibili gli appoggi lignei posti a sostegno delle capriate.

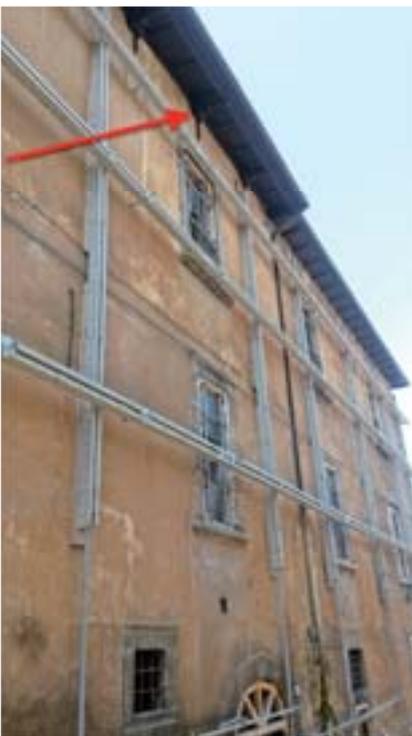
14/ L'Aquila, centro storico, edificio all'angolo tra via Arischia e via Arco del Capro: un altro bell'esempio di capriata montata su appoggi lignei detti in gergo anche "cuscinetti" o "slitte".

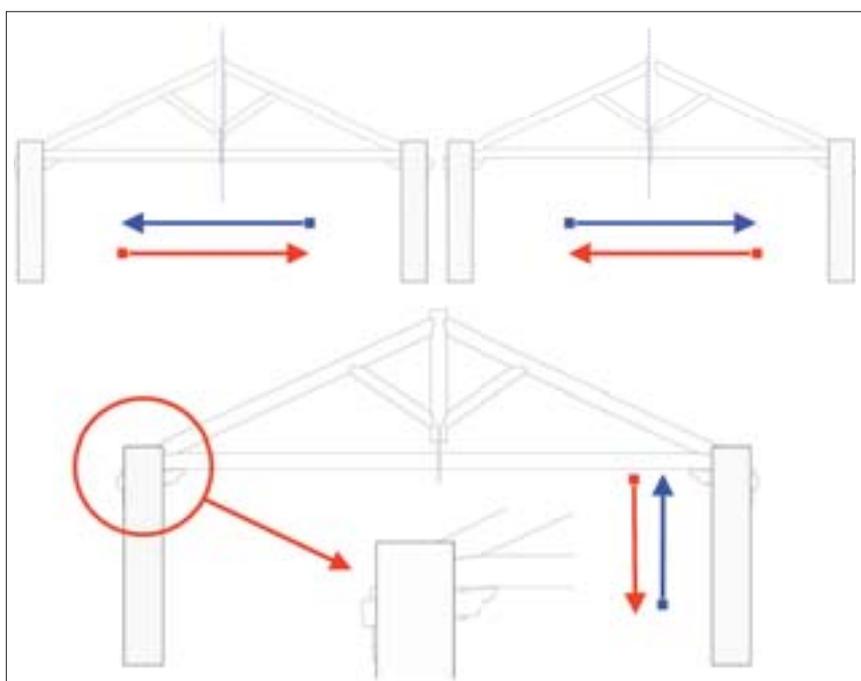
21/ La capriata su appoggi lignei di dissipazione sotto l'effetto degli scuotimenti orizzontali (in alto) e sotto l'effetto degli scuotimenti verticali (in basso).

Si ritiene utile riportare, a questo punto, schemi che descrivano sinteticamente il comportamento di tale presidio all'atto del verificarsi dell'azione sismica, sia ondulatoria che sussultoria (fig. 21). La capriata, sotto l'effetto degli scuotimenti orizzontali (fig. 21 in alto), tende ad assumere posizioni eccentriche rispetto agli altri elementi del sistema rischiando di sfilarsi dagli appoggi. È trattenuta nella posizione di partenza inizialmente dall'attrito prodotto dal peso proprio della capriata sul cuscinetto; vinto quello, viene trattenuta dall'attrito prodotto dai chiodi. Solo dopo, ed a chiodi deformati, entra eventualmente in gioco la resistenza delle murature d'appoggio attraverso l'attrito tra cuscinetti e murature stesse; in ultimo, ed al crescere e al perdurare delle sollecitazioni, i paletti lignei trattengono in posizione i cuscinetti grazie alla resistenza delle murature a cui essi sono ancorati. Sotto l'effetto degli scuotimenti verticali, invece (fig. 21 in basso), la capriata tende alternativamente a sollevarsi e a ricadere, martellando la muratura portante, ma è trattenuta nella posizione di partenza secondo le stesse dinamiche già descritte e generate dagli attriti tra i vari elementi costituenti il sistema. L'insieme di resistenze ed attriti prodotti dal sistema in fase di scuotimento sismico contrasta, smorza, attenua e ammortizza cinematismi, carichi e sollecitazioni. Alla prova dei fatti, a sisma avvenuto ed avendo l'opportunità di constatare il danno effettivamente accusato dalle strutture architettoniche a valle degli eventi sismici, appare evidente la maggiore efficienza del

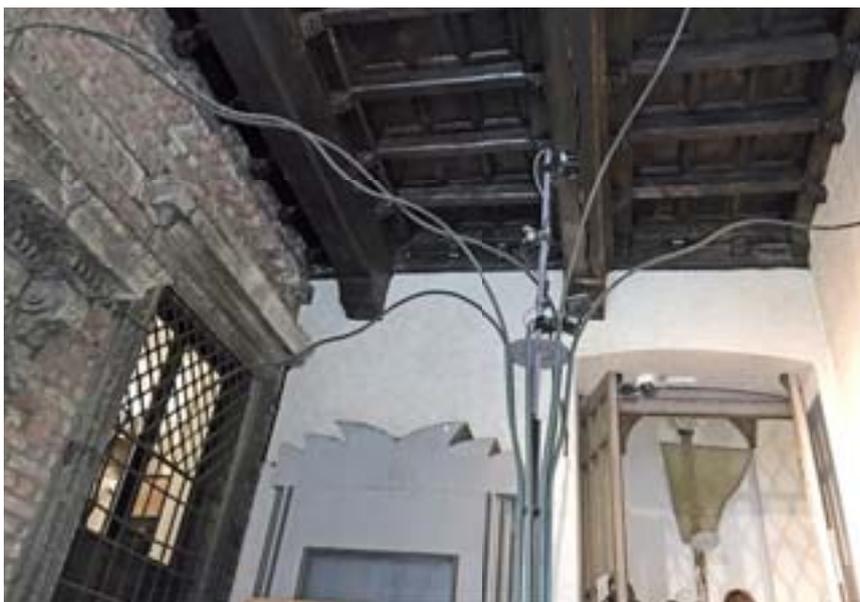
Se osserviamo l'immagine (fig. 24) di un solaio ligneo del Palazzo della Ragione di Milano, notiamo come esso sia provvisto, come nella casa-torre aquilana appena osservato, di cuscinetti d'appoggio dell'orditura principale. Anche in questo caso – come si può vedere nell'esempio classico delle capriate di Santa Croce in Firenze, già richiamato – la “regola” generale, che

24/ Milano, palazzo della Ragione, un solaio ligneo con cuscinetti agli appoggi delle travi costituenti l'orditura principale.

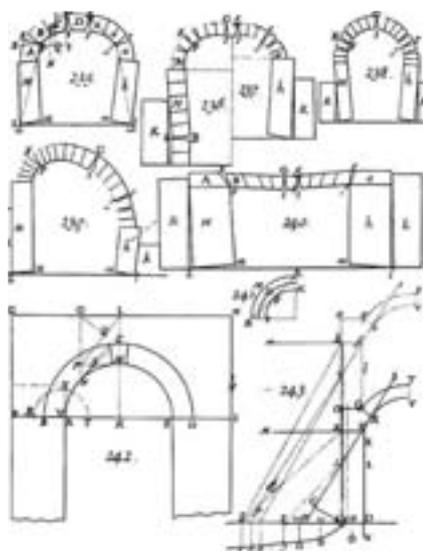
Difatti, con l'innescarsi dei cinematismi di ribaltamento delle murature portanti, gli orizzontamenti voltati tendono a formare cerniere<sup>10</sup> (fig. 25); quelli piani tendono a sfilarsi dagli appoggi e, conseguentemente, a cedere. Il presidio offerto dalla messa in opera di un efficace sistema di incatenamento della struttura, che ne favorisca il comportamento scatolare, è quindi irrinunciabile.

25/ Schema delle deformazioni degli archi e delle strutture voltate con formazione di cerniere a causa dell'attivazione del meccanismo di ribaltamento dei setti murari portanti (da A.-F. Frézier, *Traité de stéréotomie à l'usage de l'architecture*, Strasbourg 1737-1739).

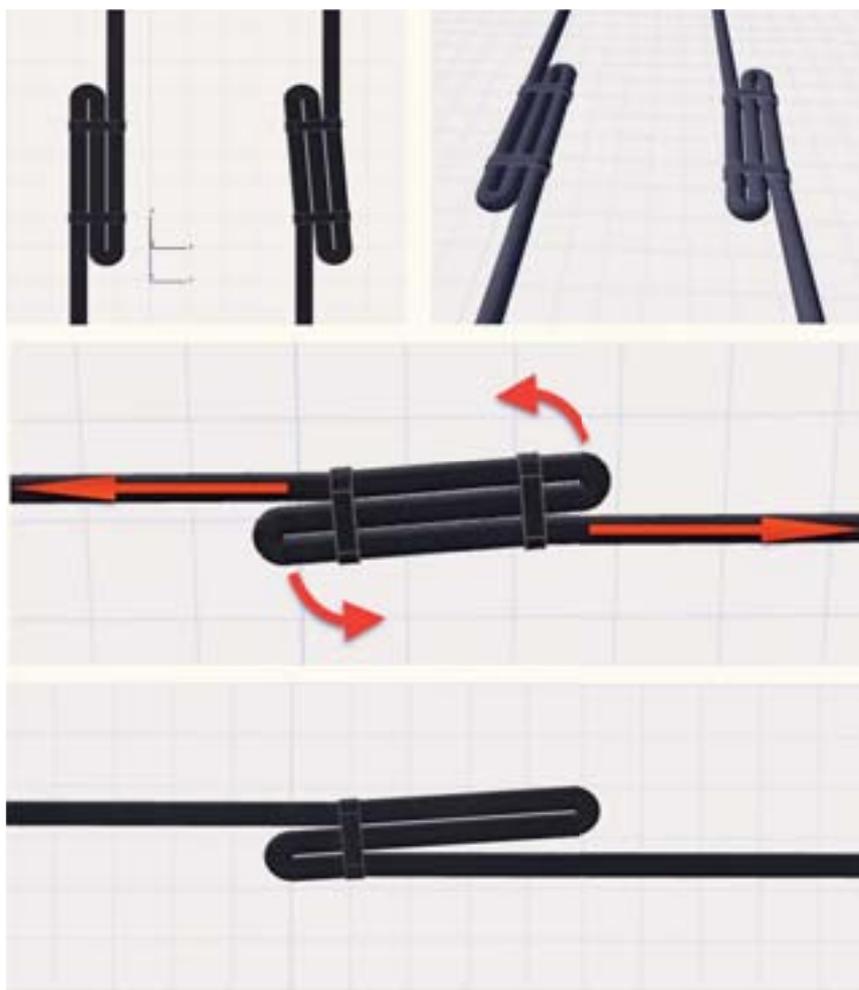
Per la sua duttilità, osservato il comportamento a seguito del sisma aquilano, questo sistema risulta essere il più adeguato alle caratteristiche costruttive degli edifici in muratura tradizionale e quello che garantisce il più alto grado di sicurezza e, in caso di inserimento in preesistenze, di miglioramento sismico. Tale osservazione risulta ancor più convincente alla luce delle seguenti riflessioni. Le fascette di contenimento o, meglio, di confinamento del nodo, sono costituite dello stesso materiale della catena e, quindi, del nodo stesso, ma risultano avere una superficie di sezione resistente, nel caso in esame, pari a meno di un terzo di quella della catena e del suo nodo. Risulta quindi facilmente intuibile come, al crescere delle sollecitazioni sismiche che sottopongono allo sforzo prevalente di trazione sia la catena che il nodo e le

29/ L'Aquila, chiesa di San Paolo di Barete. In alto, due immagini di allungamento della catena ("molla" in gergo locale). Il nodo è costituito da una doppia piega della catena metallica legata da due fasce anch'esse in ferro. In basso a sinistra, uno dei presidi di estensione della catena attivato dal sisma; in basso a destra, i canotti filettati di tensionamento delle stesse catene, distinguibili chiaramente dalle nuove per la diffusa presenza di ossido.
